**INTERVENTI DI SISTEMAZIONE IDRAULICO FORESTALE DEL
VALLONE CHE INTERESSA LE LOCALITA' "CAMPO PIANO-
SPAGARINO-CAPO LO PIANO-PIETRA DEL CORVO" DEL COMUNE
DI LAVIANO (SA)**

PROGETTO DEFINITIVO

Elab.01

Relazione tecnico-illustrativa

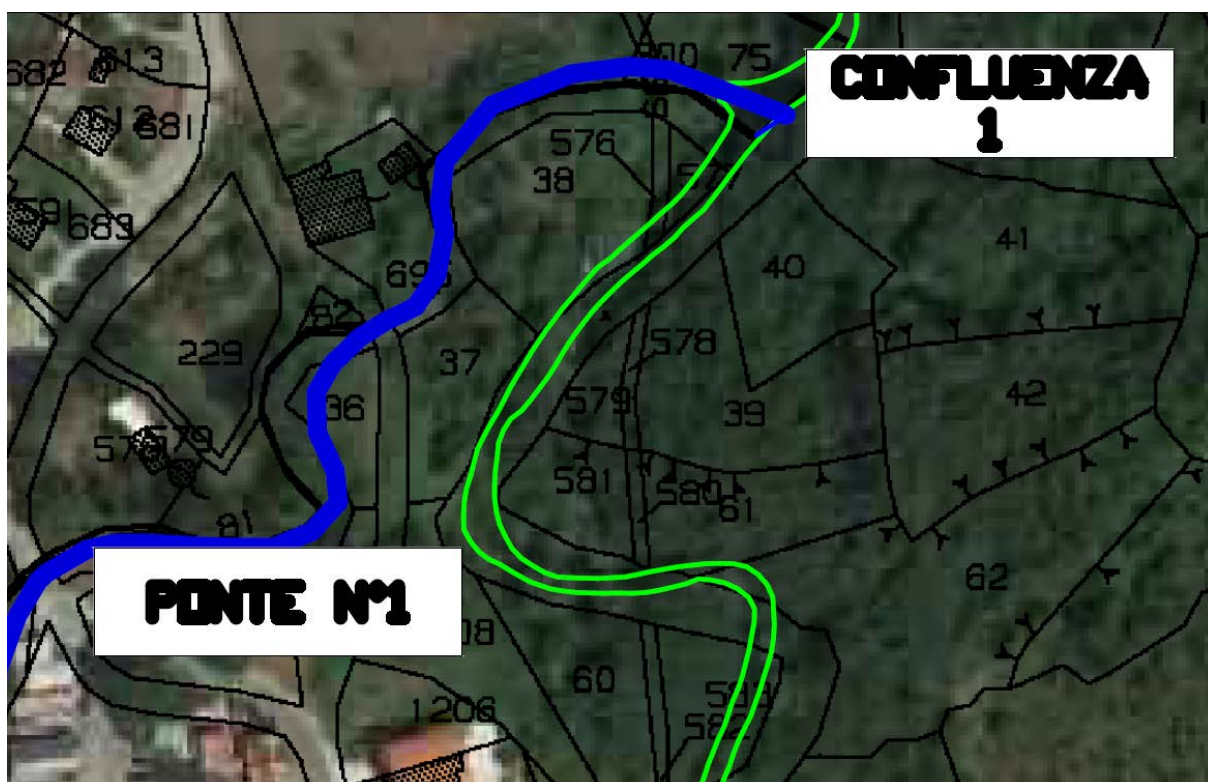
Figura 4 Tratto A

Il tratto evidenzia la presenza di una cospicua vegetazione infestante l'alveo e le zone immediatamente prospicienti che, oltre a pregiudicare il regolare deflusso delle acque, non permette l'accesso nemmeno per eventuali attività di manutenzione. Lungo il tracciato si sono riscontrate problematiche localizzate connesse alla presenza di massi e volumi di terreno instabile il cui distacco potrebbe compromettere la funzionalità dell'alveo. Si sono altresì rilevati diffusi dissesti delle sponde (erosioni, scoscendimenti, piccole frane e

scorrimenti) per lo più connessi a problemi di instabilità dei versanti e all'azione erosiva dell'acqua.

- Adeguamento della sezione trasversale dell'alveo del Vallone Spagarino, in destra idraulica, dal km 0.00 al km 0.24.

- Realizzazione di opere di protezione spondale in gabbioni di altezza 1 metro e rete a maglia metallica a doppia torsione. L'intervento si estenderà nei seguenti tratti:
 - i) Tratto dal km 0.00 al km 0.24, su ambo i lati dell'alveo del vallone Spagarino;

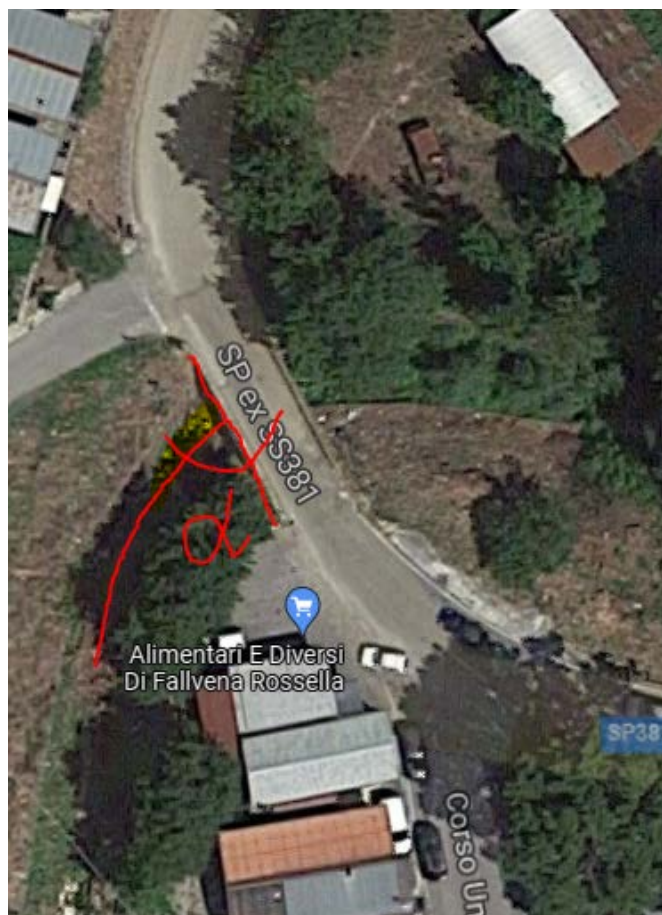
Figura 5 Andamento attuale dell'alveo nei pressi del Ponte n°1

Per quanto riguarda il Ponte n°1 si evidenziano due criticità:

- una criticità riguarda l'attuale andamento dell'alveo del Vallone Spagarino che risulta essere discostato dal suo andamento naturale, presentando, quindi, un angolo di immissione α (Fig.5) sotto ponte che può portare problemi di deflusso delle acque, in particolar modo problemi di erosione, dovuti quindi all'eccessiva curvatura dell'andamento dell'alveo;

- Demolizione e ricostruzione del ponte n°1, in vista delle due criticità descritte nel par.2.4;

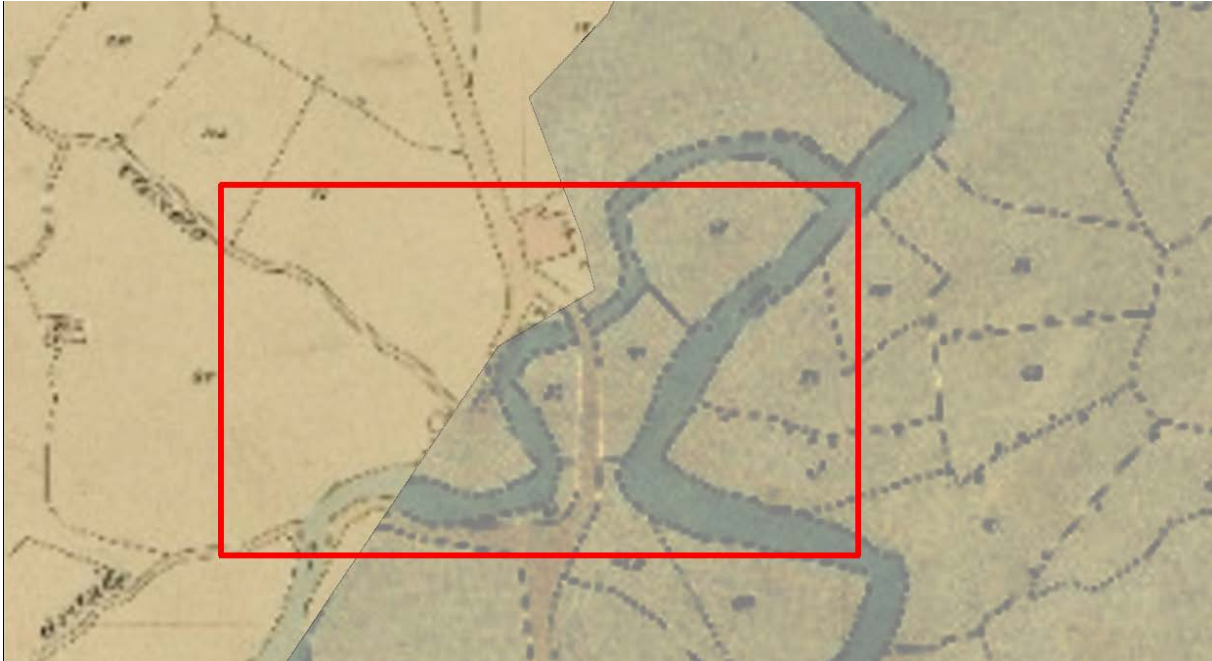
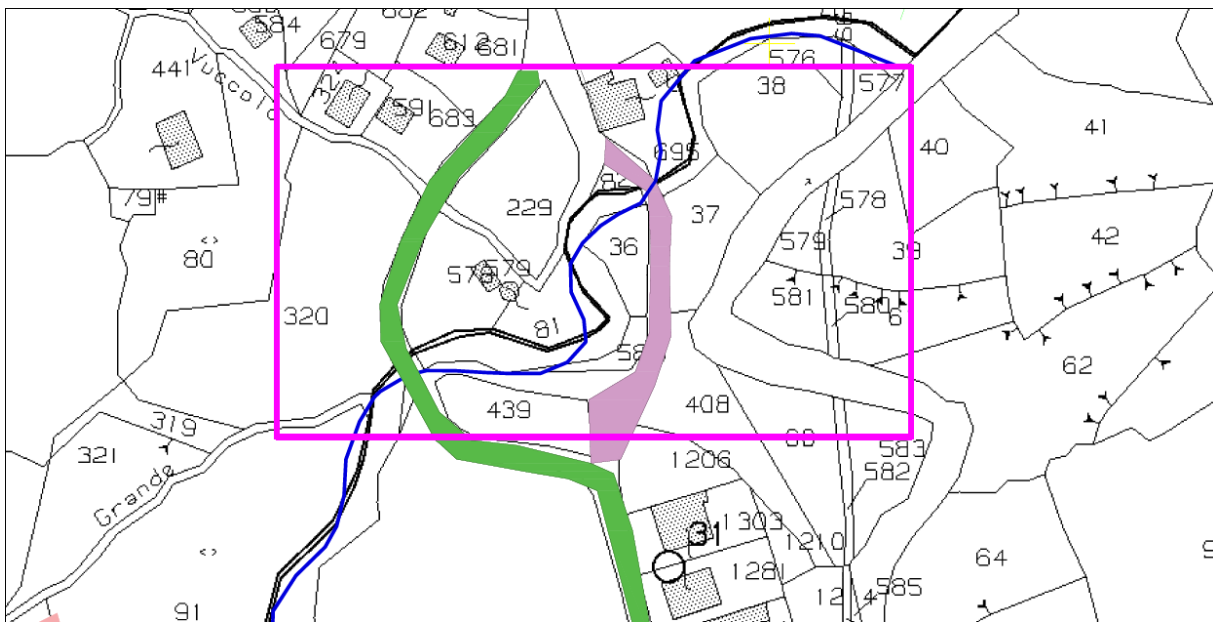
- la seconda criticità riguarda lo scostamento tra la viabilità riportata sulla planimetria catastale attuale e quella riportata sulla planimetria catastale degli anni '60: come si vede dalle Fig.6-7, è stata modificata la viabilità della SP381 con la costruzione di un nuovo tratto evidenziato in Fig.7 in verde. La costruzione di tale tratto comprende anche l'attraversamento denominato Ponte n°1, che non risulta avere dimensioni geometriche viarie adeguate, come previsto dal D.M.05/11/2001. La carreggiata del Ponte n°1, infatti, risulta avere una larghezza inferiore a quella minima prevista dal D.M. 05/11/2001, tale inadeguatezza comporta una scarsa sicurezza stradale con conseguente aumento del rischio incidentalità. Si precisa, che in tale tratto si sono verificati incidenti di tipo laterale, come riportato dalla popolazione residente, imputabili alle dimensioni ridotte della carreggiata stradale, presenti anche in un tratto in curva.

Figura 6 Planimetria catastale anni '60

Figura 7 Planimetria catastale attuale: in verde si evidenzia il tratto attuale della SP381; in rosa si evidenzia il relitto del vecchio tratto stradale

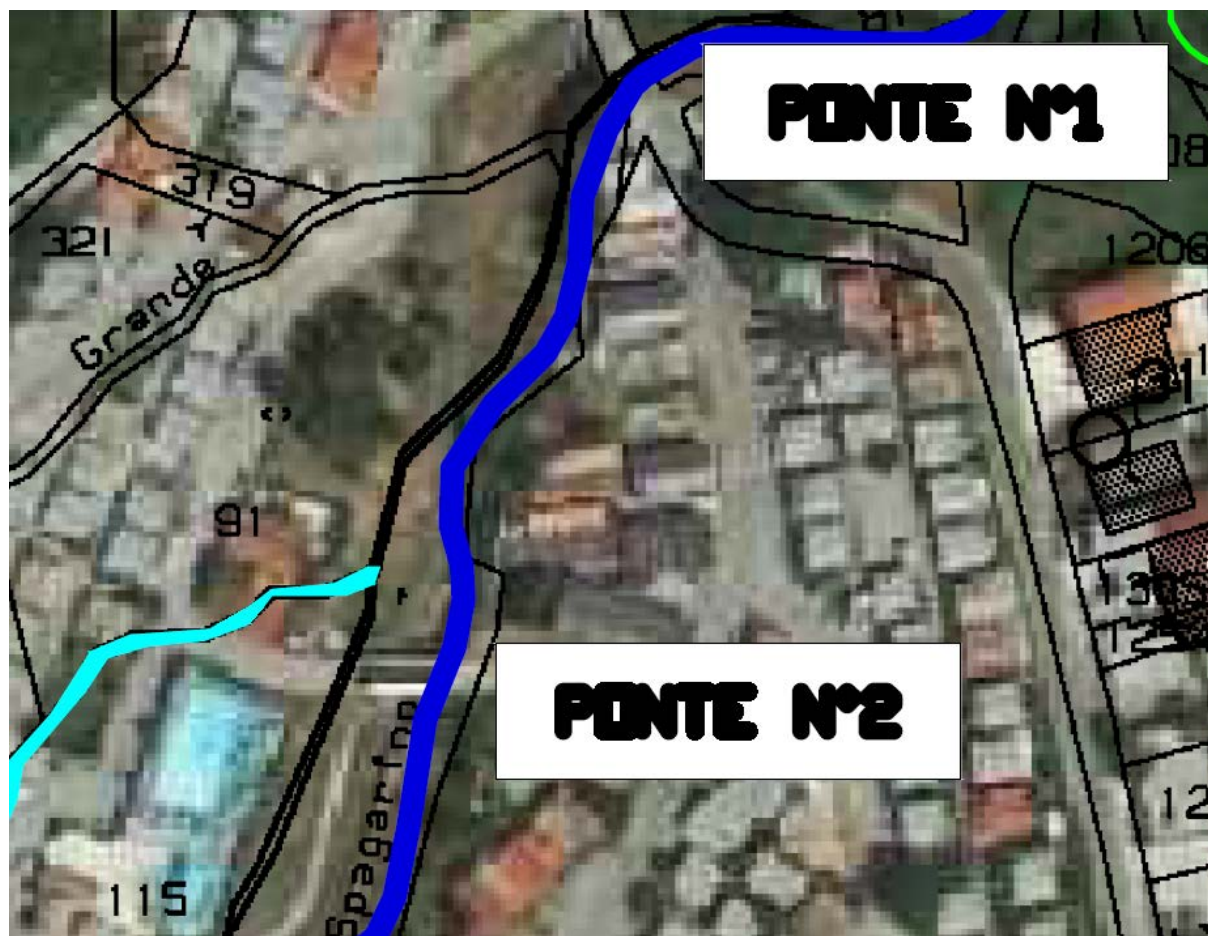
Figura 8 Tratto B

Il tratto evidenzia la presenza di opere in gabbioni su ambo i lati dell'alveo del Vallone Spagarino. Tali gabbionate, però, non si estendono completamente lungo tutto il tratto, bensì solo parzialmente. Le gabbionate sono attualmente in buone condizioni, conservano la loro verticalità e presentano uno strato di vegetazione infestante, dovuta alla poca manutenzione.

Lungo il tratto d'alveo si sono riscontrati problemi di scarsa manutenzione del fondo, con presenza di vegetazione infestante e un accumulo di sedimenti e detriti da trasporto solido.

- ii) Tratto dal km 0.24 al km 0.64, su ambo i lati del vallone Spagarino, a completamento delle file di gabbioni già esistenti;
- iii) Tratto di ripristino dell'alveo del Vallone Pezza Grande, su ambo i lati.

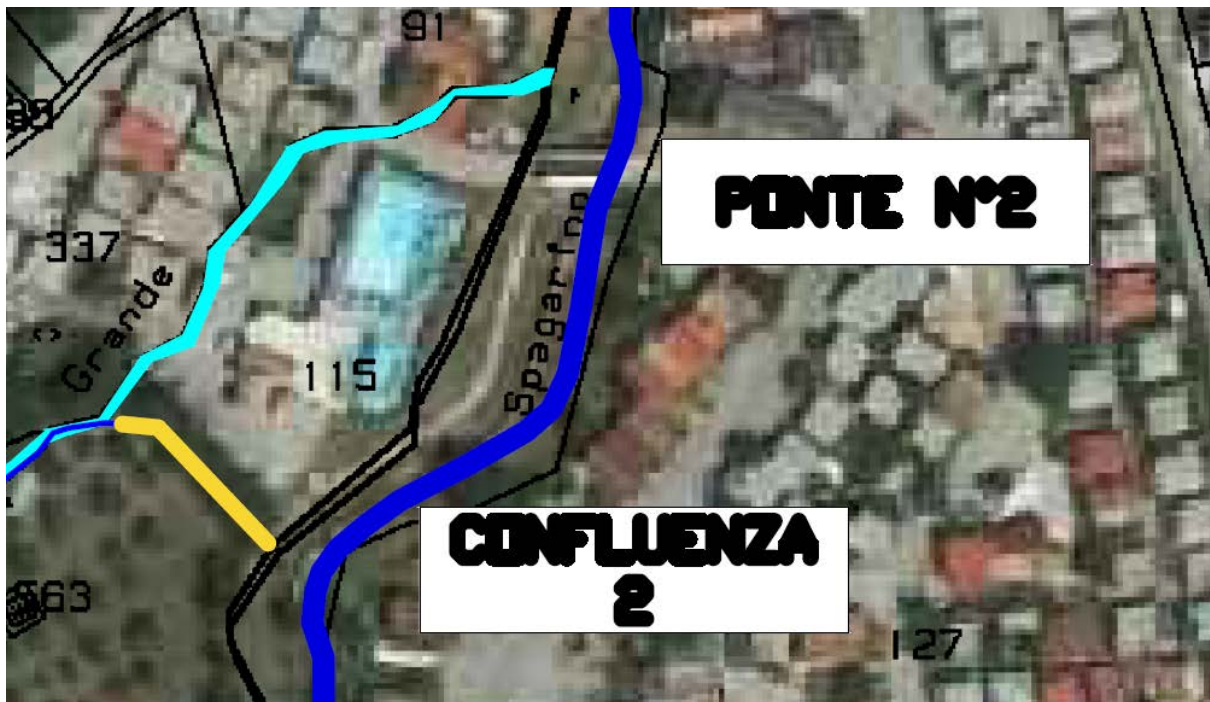
Figura 9 Tratto C

Il Vallone Pezza Grande ha un andamento attuale che, nell'ultimo tratto, non coincide con quello catastale. Infatti, il tratto finale del vallone è stato deviato dal suo percorso originale e intubato. Il tubo costeggia il piazzale del parcheggio della piscina, attualmente in disuso, fino ad immettersi nello Spagarino. Il tratto evidenzia la presenza di opere in gabbioni su ambo i lati dell'alveo del Vallone Spagarino. Le gabbionate si estendono completamente lungo tutto il tratto. Le predette sono attualmente in buone condizioni, conservano la loro verticalità e presentano uno strato di vegetazione infestante, dovuta probabilmente alla poca manutenzione. Lungo il tratto d'alveo si sono riscontrati problemi di scarsa

manutenzione del fondo, con presenza di vegetazione infestante, massi ciclopici cementati ed un accumulo di sedimenti e detriti da trasporto solido.

- sistemazione idraulico forestale del Vallone Spagarino;
- demolizione e ricostruzione di due ponti (Ponte n°1e n°4) di attraversamento;
- riqualificazione ambientale dell'area nei pressi dell'inizio del sentiero CAI n°207;
- demolizione del tratto del Vallone Pezza Grande intubato e ricostruzione dell'alveo;
- parco fluviale attrezzato.

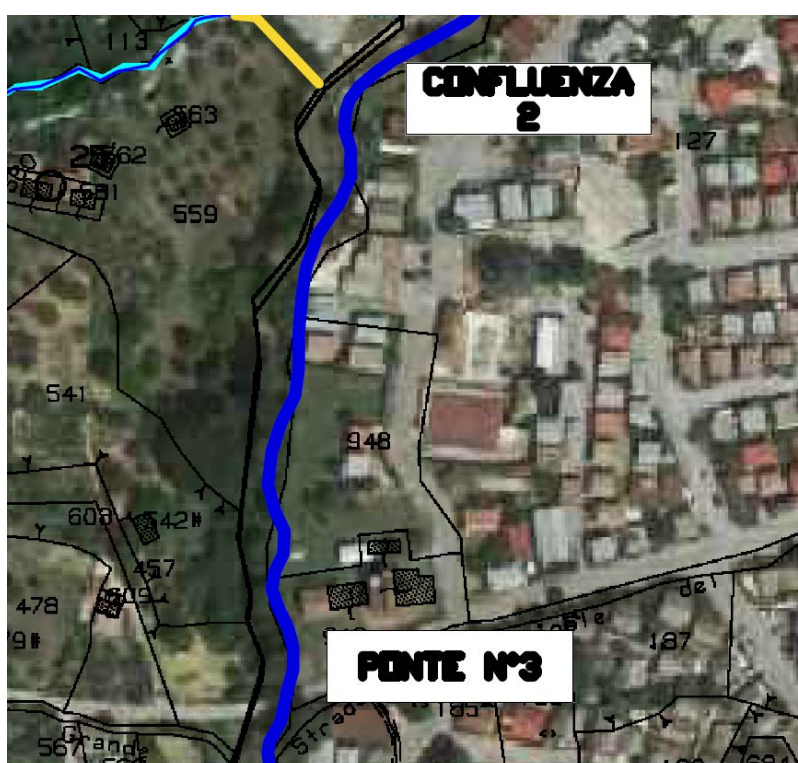
Figura 10 Tratto D

Il tratto (Fig.10). non presenta grandi problemi di deflusso delle acque, vi è la presenza di vegetazione infestante, dovuta alla poca manutenzione. Sul fondo dell'alveo si riscontra la presenza di massi ciclopici cementati ed accumuli di detriti da trasporto solido.

Il Ponte n°3 presenta una ringhiera bordo ponte usurata, priva di manutenzione.

- Manutenzione ordinaria e straordinaria del Ponte n°3;

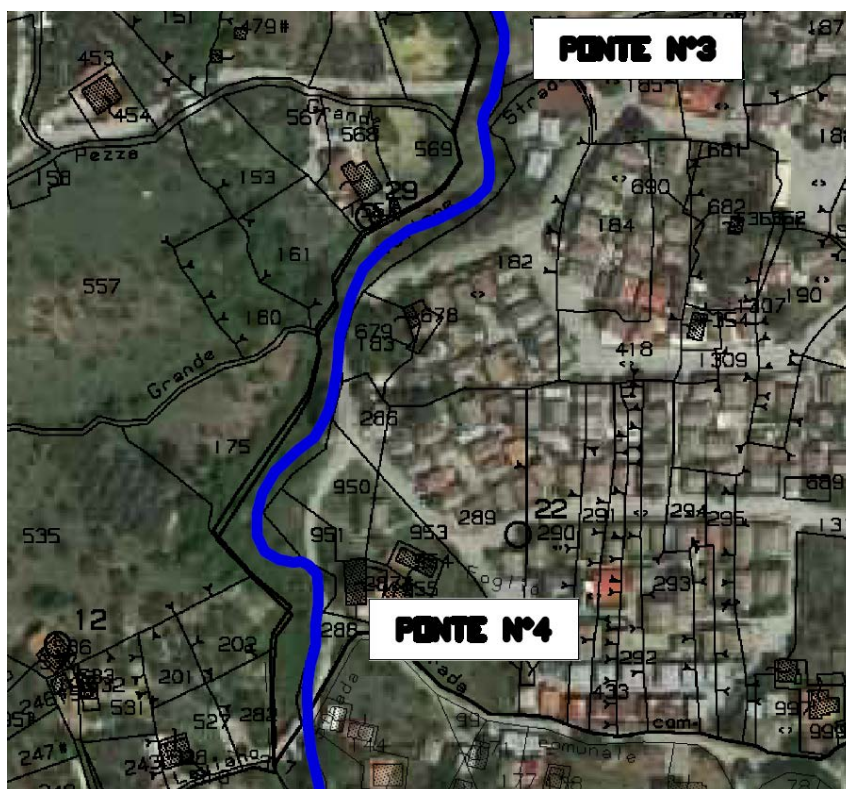
Figura 11 Tratto E

Il tratto(Fig.11) evidenzia la presenza di opere in gabbioni sul lato in destra idraulica dell'alveo del Vallone Spagarino. Le gabbionate si estendono solo nel tratto finale, nei pressi del Ponte n°4. Le gabbionate sono attualmente in buone condizioni, conservano la loro verticalità e presentano uno strato di vegetazione infestante, dovuta alla poca manutenzione

Il tratto non presenta grandi problemi di deflusso delle acque, vi è la presenza di vegetazione infestante, dovuta alla poca manutenzione. Sul fondo dell'alveo si riscontra la presenza di massi ciclopici cementati ed accumuli di detriti da trasporto solido.

Il Ponte n°4, presenta due criticità:

- una criticità strutturale riguardante le spalle realizzate in cemento non armato;
- una criticità geometrica viaria riguardante la non adeguatezza della larghezza della carreggiata stradale.

I sopralluoghi effettuati hanno altresì evidenziato l'impossibilità di un adeguato accesso per buona parte del tracciato dell'alveo da parte di mezzi e personale addetto alla manutenzione in quanto le strade di accesso esistenti risultano essere fortemente dissestate o impraticabili anche a piedi per via della vegetazione infestante.

- Demolizione e ricostruzione del Ponte n°4, in vista delle criticità descritte nel par.2.4;
