COMUNE DI LAVIANO

Relazione paesaggistica semplificata

PROGETTO DEFINITIVO

“INTERVENTO DI MITIGAZIONE DEL RISCHIO IDROGEOLOGICO ALLA LOCALITÀ OGLIARO - PISTELLO - LEPRE” - CUP: H64H20000680001 nel Comune di Laviano (SA).

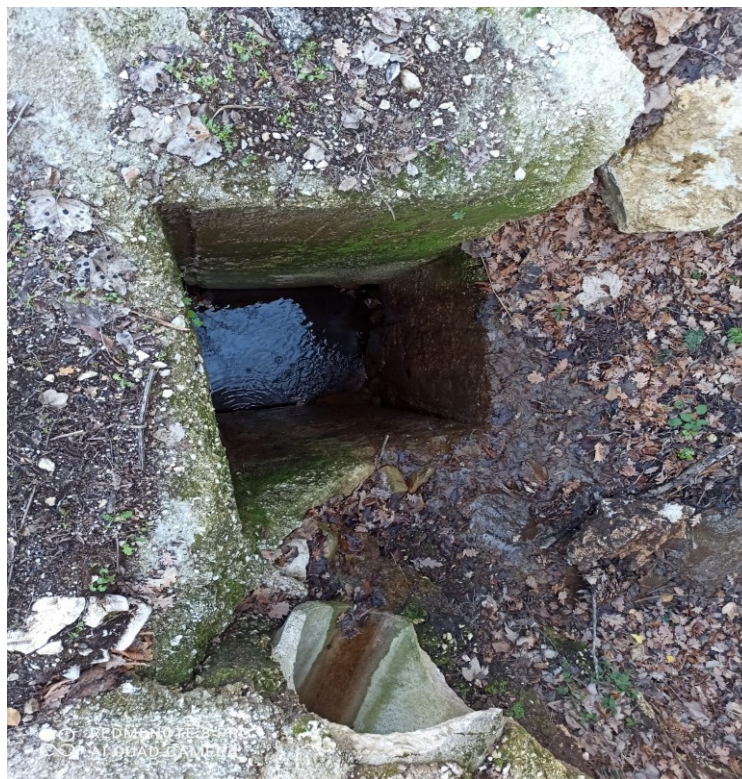
Foto n.6 - Inghiottitoio tra il Vallone Fonte della Donnula e la strada comunale

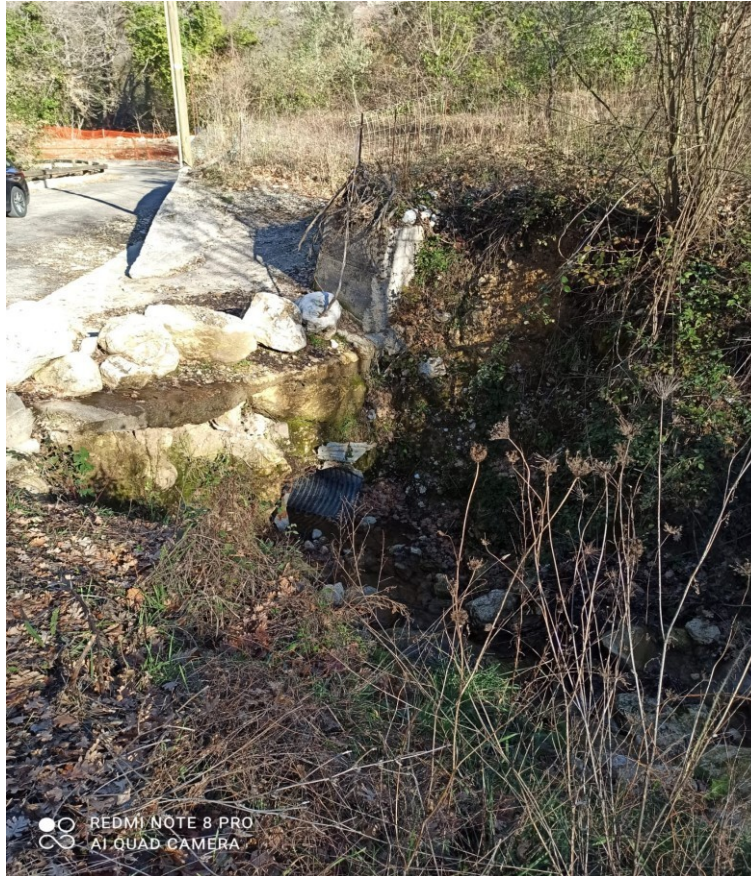
Foto n.7 - Attraversamento a valle da sistemare

E' previsto un ampliamento del manufatto per l'attraversamento sottostrada, in quanto attualmente è presente una tubazione in cls del diametro di 100 cm avente una sezione di 0,785 mq ed una lunghezza di circa 7,00 metri. Tale tubazione risulta inadeguata per la portata che in caso di piena defluisce in quanto, anche con eventi meteorici di media intensità, risulta rigurgitato in misura notevole con ovvi effetti negativi sulla rete drenante dell'area a monte dell'attraversamento, generando inoltre un fenomeno di erosione continua a discapito delle spalle di valle dell'attraversamento e del rilevato stradale, con notevoli pericoli per i veicoli e i pedoni in transito. Il progetto in oggetto prevede quindi la sostituzione della tubazione esistente con una tubazione in acciaio zincato armco di diametro pari a 2,00 metri e lunghezza circa 7 metri, ottenendo così un incremento della sezione utile al deflusso di circa 4 volte.
